**ELABORAÇÃO DE RELATÓRIO DE INSPEÇÃO PERIÓDICA EM CALDEIRA
FLAMOTUBULAR À LENHA DE UMA INDÚSTRIA TÊXTIL NO AGRESTE
PERNAMBUCANO**

**ELABORACIÓN DE INFORME DE INSPECCIÓN PERIÓDICA DE UNA CALDERA
PIROTUBULAR A LEÑA EN UNA INDUSTRIA TEXTIL DEL AGRESTE
PERNAMBUCANO**

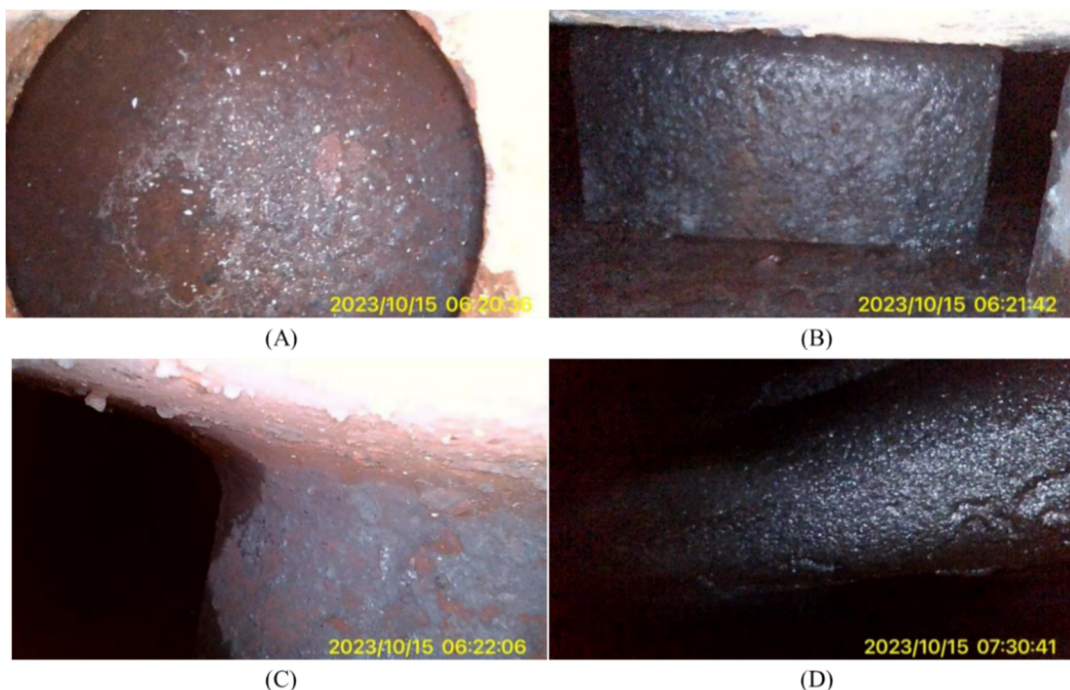
Figura 1: a) Vista externa do tubulão da primeira passagem dos gases, b) Vista de estrutura de suporte interno da caldeira, c) Junção do tubulão com espelho traseiro da caldeira, d) Vista externa de um dos tubos da caldeira. Fonte: Autoria Própria.

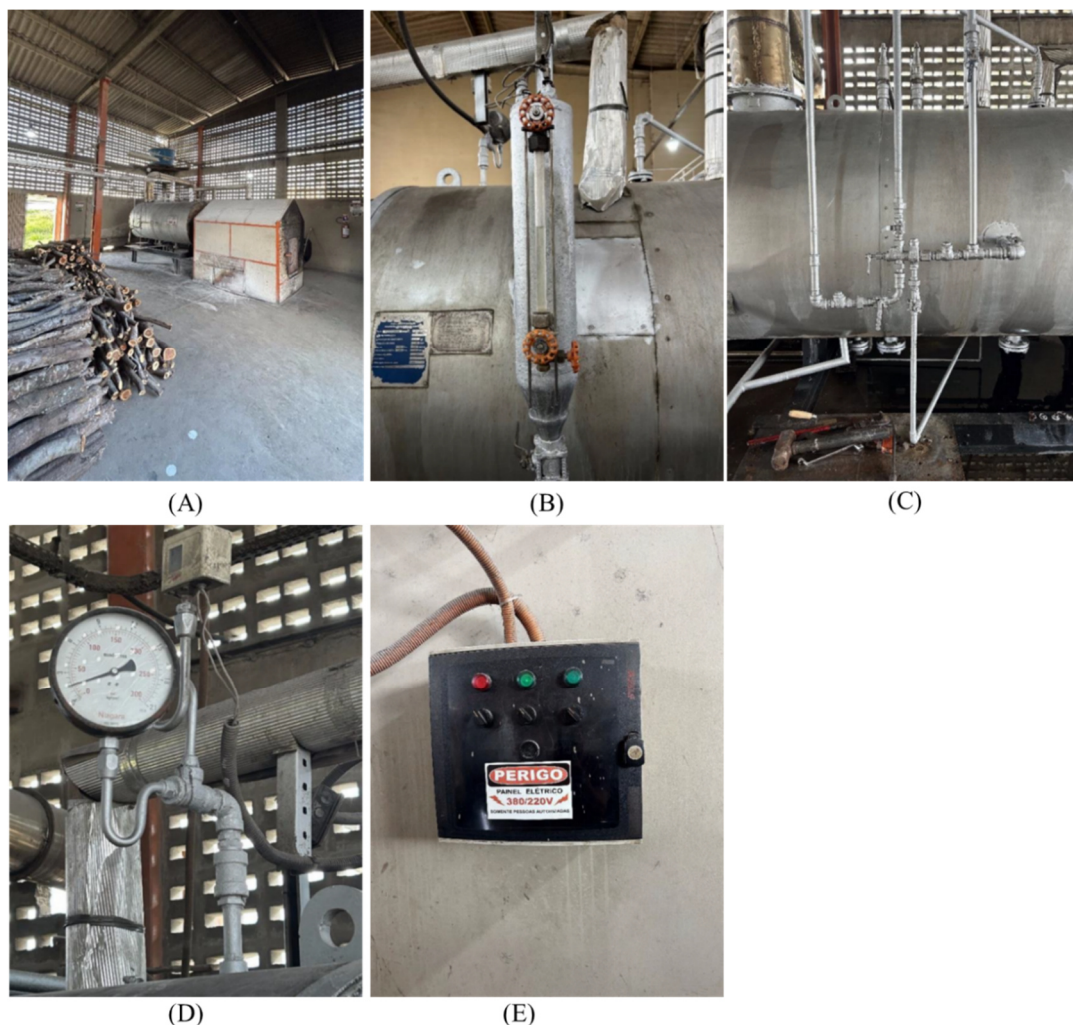
Figura 2: a) Casa da Caldeira, b) Visor de nível, c) Sistema de injeção de água, d) Manômetro e Pressostato, e) Quadro elétrico de acionamento. Fonte: Autoria Própria.

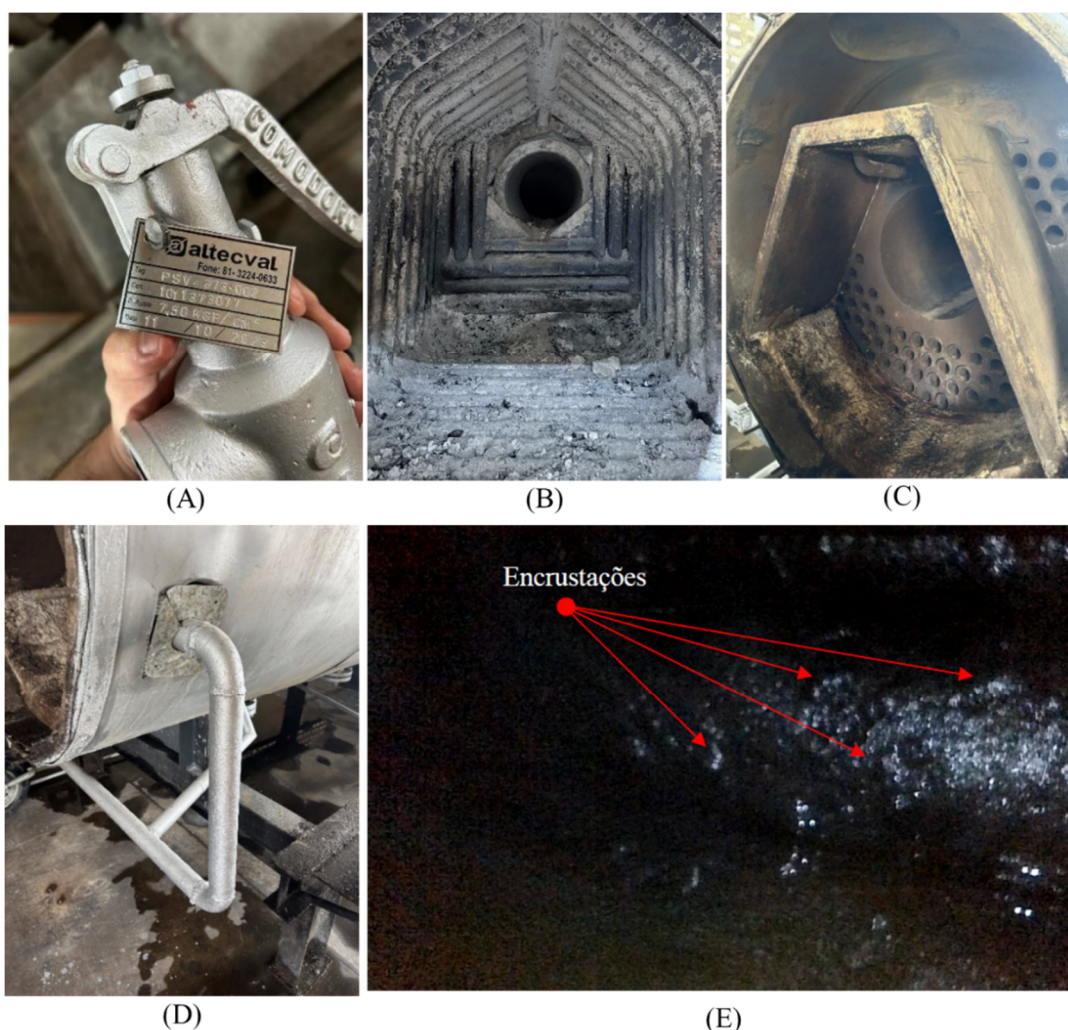
Figura 3: a) Válvula de segurança, b) Interior da fornalha, c) Espelho traseiro, d) Tubos que conectam a estrutura ao interior do costado da caldeira, e) Imagens do interior da caldeira, que apresenta incrustações nos tubos. Fonte: Autoria Própria.

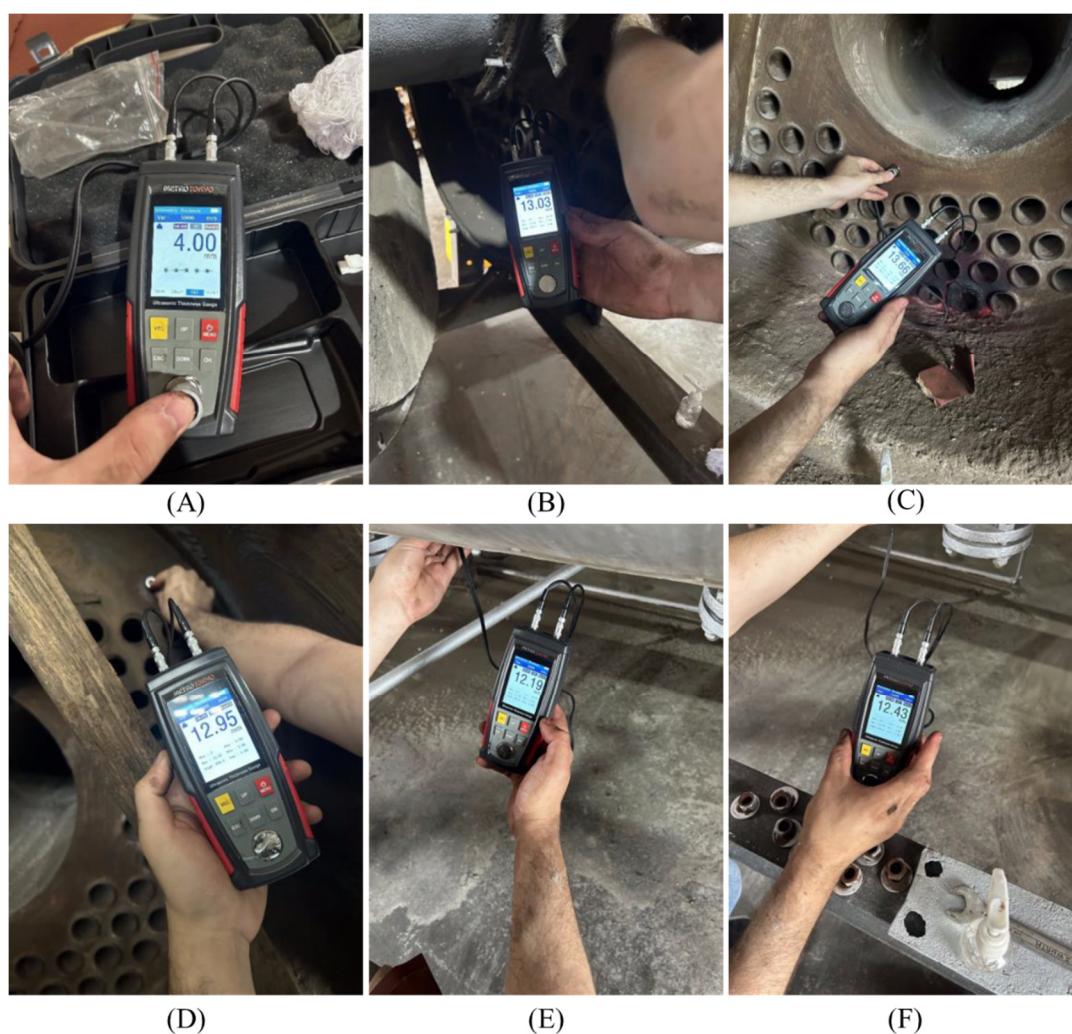
Figura 4: a) Calibração do medidor de espessura, b) Espessura no espelho frontal, c) e d) Espessura no espelho traseiro, e) e f) Espessura no costado. Fonte: Autoria Própria.
